МИКРОСХЕМА ИНТЕГРАЛЬНАЯ 1892ВМ14Я

ПЕРЕЧЕНЬ ОГРАНИЧЕНИЙ

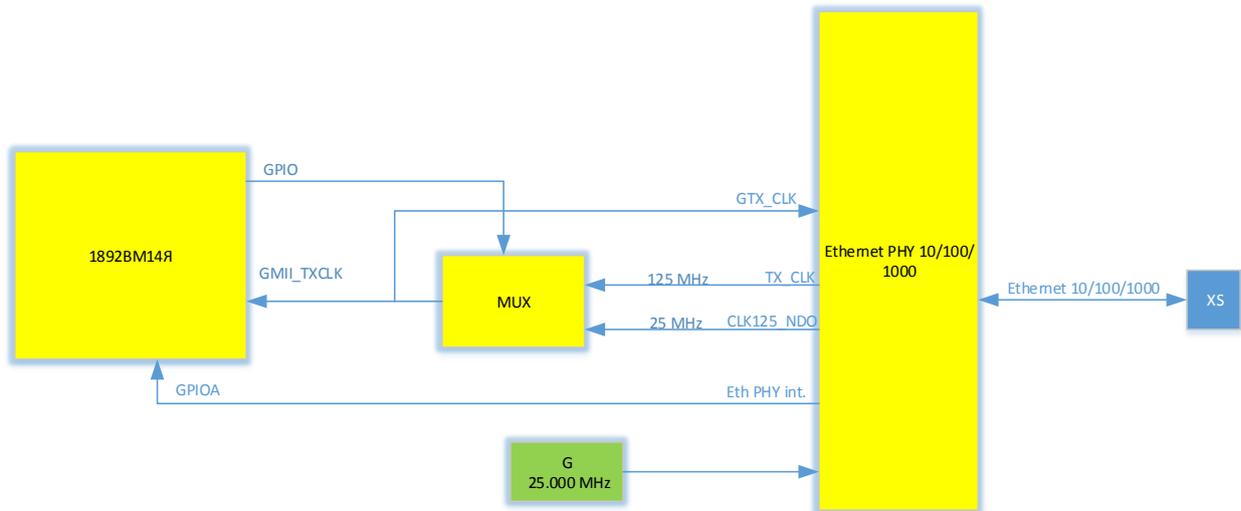
Рисунок 9.1 Схема подключения внешнего мультиплексора

9.2 Отсутствие стандартного тактирующего вывода для режима 1000 Мб/с

Микросхема 1892BM14Я имеет только один тактирующий вход блока GEMAC – GMII_TXCLK. В случае, когда предполагается работать с сетями и на 100 Мбит/с, и на 1000 Мбит/с – необходима внешняя обвязка этого входа, позволяющая переключаться между источниками тактовой частоты.

Использовать внешний мультиплексор, на вход которого подаются частоты 25 МГц и 125 МГц (для режимов 100 Мбит/с и 1000 Мбит/с соответственно), а выход которого подключен к выводу GMII_TXCLK микросхемы 1892BM14Я.

В качестве источника частоты 125 МГц может использоваться внешний генератор.

Управляющий вход мультиплексора должен управляться выводом GPIO микросхемы 1892BM14Я. Схема подключения представлена на Рисунок 9.1. Процессор 1892BM14Я получает прерывание от микросхемы Ethernet PHY о факте подключения. Далее процессор читает регистры микросхемы Ethernet PHY и определяет максимальную доступную скорость в сети, и в зависимости от этого переключает мультиплексор.
