# МИКРОСХЕМА ИНТЕГРАЛЬНАЯ 1892ВМ14Я

## ПЕРЕЧЕНЬ ОГРАНИЧЕНИЙ

Данный документ описывает известные аппаратные ограничения и особенности микросхемы 1892ВМ14Я.

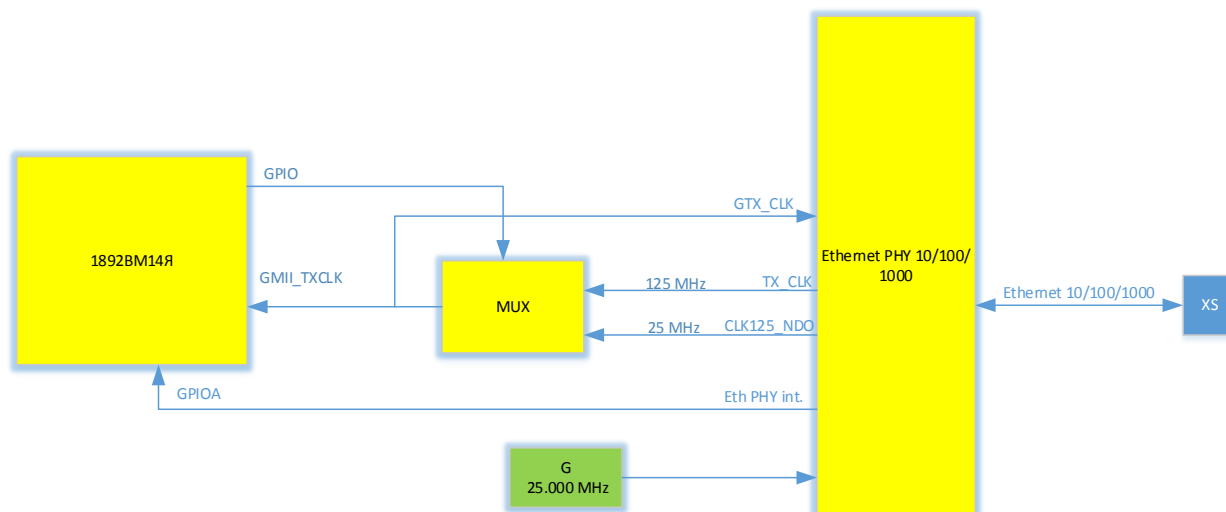
Рисунок 9.1 Схема подключения внешнего мультиплексора

#### 9.1.3 Описание

Микросхема 1892BM14Я имеет только один тактирующий вход блока GEMAC – GMII\_TXCLK. В случае, когда предполагается работать с сетями и на 100 Мбит/с, и на 1000 Мбит/с – необходима внешняя обвязка этого входа, позволяющая переключаться между источниками тактовой частоты.

Использовать внешний мультиплексор, на вход которого подаются частоты 25 МГц и 125 МГц (для режимов 100 Мбит/с и 1000 Мбит/с соответственно), а выход которого подключен к выводу GMII\_TXCLK микросхемы 1892BM14Я.

В качестве источника частоты 125 МГц может использоваться внешний генератор.

Управляющий вход мультиплексора должен управляться выводом GPIO микросхемы 1892BM14Я. Схема подключения представлена на Рисунок 9.1. Процессор 1892BM14Я получает прерывание от микросхемы Ethernet PHY о факте подключения. Далее процессор читает регистры микросхемы Ethernet PHY и определяет максимальную доступную скорость в сети, и в зависимости от этого переключает мультиплексор.
