МИКРОСХЕМА ИНТЕГРАЛЬНАЯ 1892ВМ14Я

Перечень ограничений

Данный документ описывает известные аппаратные ограничения и особенности микросхемы 1892ВМ14Я.

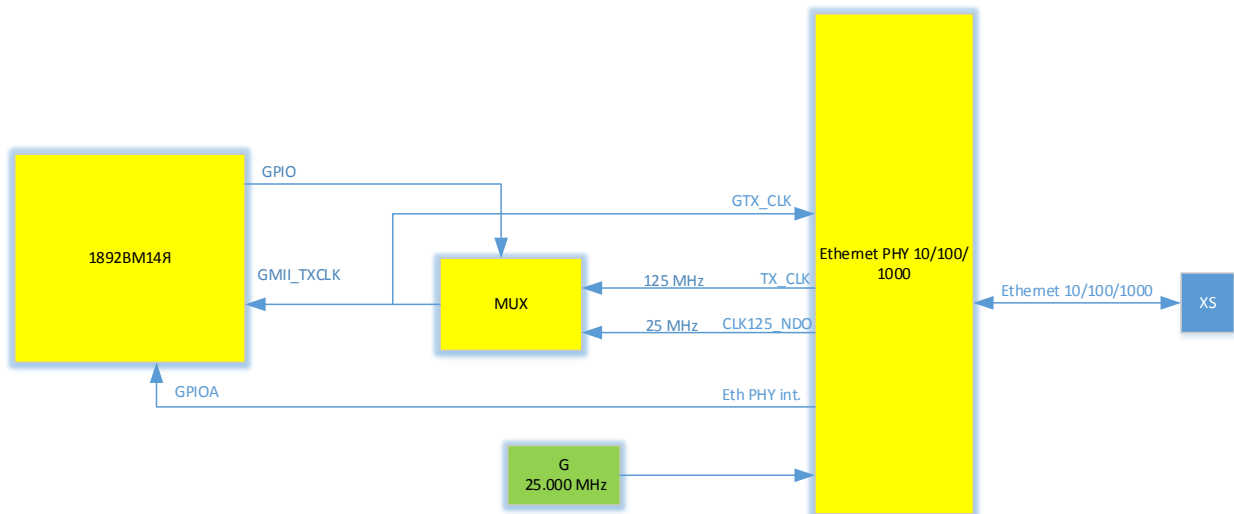
Рисунок 9.1 Схема подключения внешнего мультиплексора

Микросхема 1892BM14Я имеет только один тактирующий вход блока GEMAC – GMII_TXCLK. В случае, когда предполагается работать с сетями и на 100 Мбит/с, и на 1000 Мбит/с – необходима внешняя обвязка этого входа, позволяющая переключаться между источниками тактовой частоты.

Использовать внешний мультиплексор, на вход которого подаются частоты 25 МГц и 125 МГц (для режимов 100 Мбит/с и 1000 Мбит/с соответственно), а выход которого подключен к выводу GMII_TXCLK микросхемы 1892BM14Я.

В качестве источника частоты 125 МГц может использоваться внешний генератор.

Управляющий вход мультиплексора должен управляться выводом GPIO микросхемы 1892BM14Я. Схема подключения представлена на Рисунок 9.1. Процессор 1892BM14Я получает прерывание от микросхемы Ethernet PHY о факте подключения. Далее

процессор читает регистры микросхемы Ethernet PHY и определяет максимальную доступную скорость в сети, и в зависимости от этого переключает мультиплексор.
